# Censo básico de amianto: cubiertas de fibrocemento y calendario de retirada

# Análisis de contexto

**Ayto. Algete**

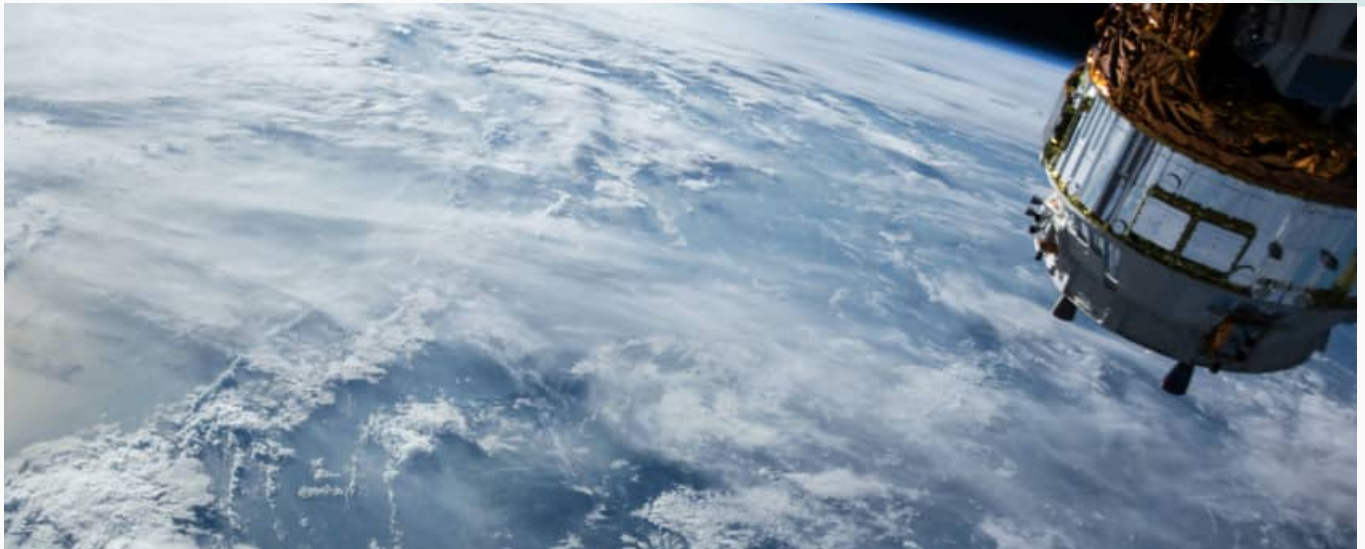
Agforest aplica las últimas tecnologías en teledetección, IA y datos satelitales, para lograr detectar el amianto, en una aproximación a las cubiertas de los municipios.

El desarrollo informático de nuestros algoritmos es muy riguroso, validando en cada nuevo reentrenamiento los datos y resultados de nuevas ubicaciones siguiendo las indicaciones de técnicos de fotointerpretación e inspección según norma UNE 171370-2.

Los datos utilizados de partida provienen de distintas fuentes, llegando a utilizarse en el proceso, datos vectoriales obtenidos de catastro, datos lidar con resoluciones de entre 2 metros y 5 metros, ortoimágenes de entre 0,2 y 0,25 m/pixel, junto con imágenes satélite de 0,3 m/pixel con distintas bandas espectrales. Es a partir de toda estos estos datos recogidos y recortados al contorno del municipio.

como se inicia el proceso de ingesta de datos al modelo que nos devolverá los resultados preliminares de cubiertas de amianto del municipio a una escala de 0,25m/pixel. Posteriormente sometemos nuestros propios análisis a duda, llevando a cabo una posterior fotointerpretación de desviaciones o problemas que puedan haber aparecido en los resultados

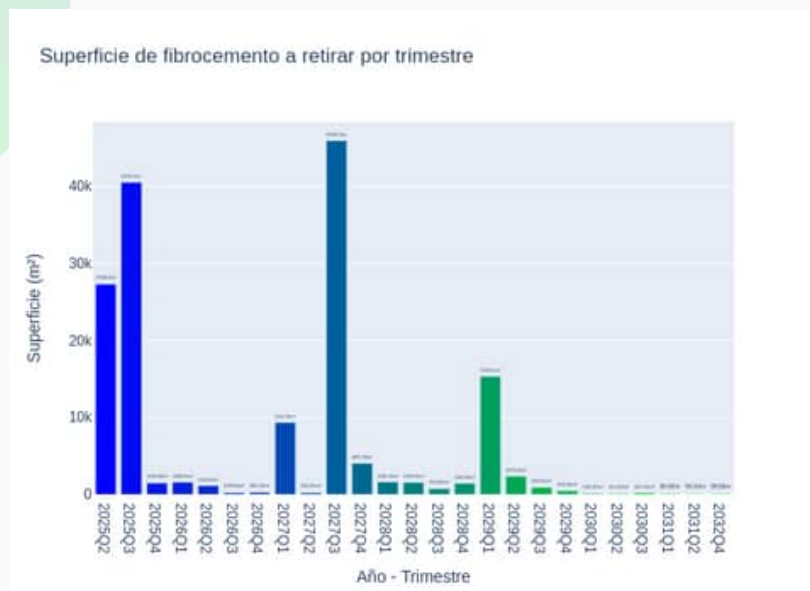
## M<sup>2</sup> de fibrocemento a retirar por trimestre

Este gráfico recoge el número total de metros cuadrados de cubiertas con fibrocemento a retirar por trimestre y año.

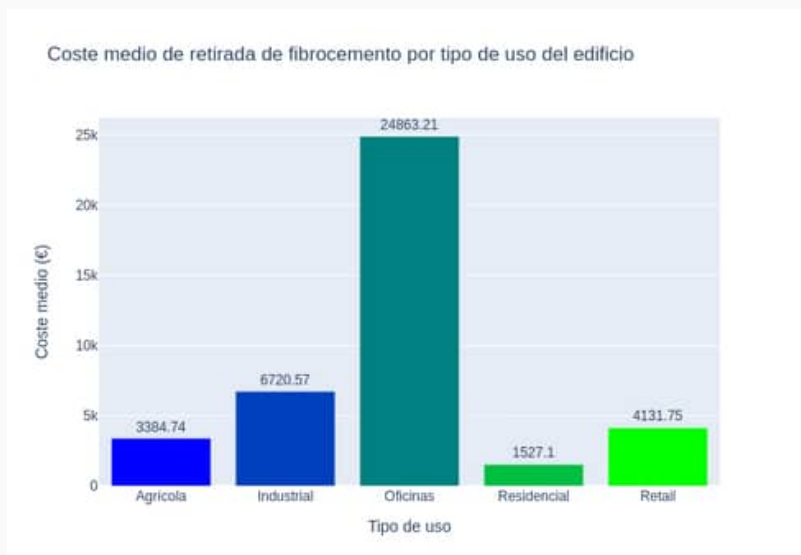
## Coste medio de retirada por uso

Este gráfico recoge el coste medio de retirada en función del uso del edificio. Esta es una variable de interés, sobre todo, para poder hacernos una idea del esfuerzo económico que, por ejemplo, las empresas o familias deben afrontar en el proceso de retirada de fibrocemento con amianto.
